COMUNE
DI ROVIGO

DOCUMENTO DI VALUTAZIONE DEI RISCHI PER LA SICUREZZA E LA SALUTE DURANTE IL LAVORO

IL PRESENTE DOCUMENTO È RELATIVO ALLA TORRE DONÀ e contiene:

Aggiornamento del 26 novembre 2021

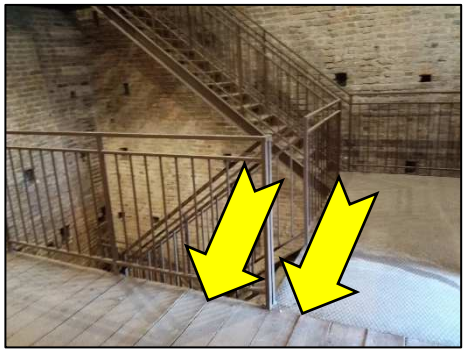
- La presenza delle tavole di legno può costituire pericolo di inciampo, poiché le stesse sono soggette ad inarcamento per effetto dell'invecchiamento del legno.

Probabilità	*Danno*	*Rischio (P x D)*
1	*2*	*2*

Misure di prevenzione e protezione
⇒ Il Servizio di Prevenzione e Protezione effettua periodici controlli volti a monitorare lo stato di conservazione delle tavole calpestabili al fine di individuare eventuali situazioni che richiedano di intervenire.

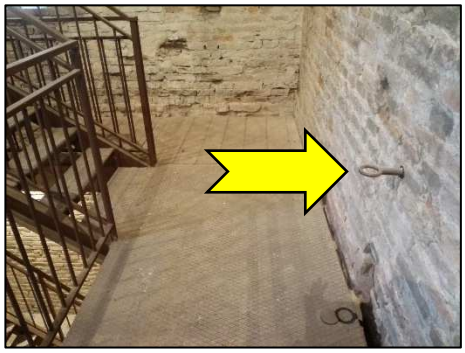
- Durante il transito nella zona del pianerottolo tra una rampa e l'altra, si possono incontrare dei grossi occhielli murati, che sporgono di svariati centimetri. Nel caso di particolare concentrazione di persone in tali punti, non è escluso che qualcuno possa urtare con la gamba i suddetti occhielli, con la conseguenza di contusioni.

Probabilità	*Danno*	*Rischio (P x D)*
1	*1*	*1*

Misure di prevenzione e protezione
⇒ Non potendo eliminare gli occhielli, sarà cura del personale addetto alla conduzione della visita, informare preventivamente della presenza di tali elementi.
